**FORMULIR PENILAIAN KERUSAKAN BANGUNAN**

Nama Sekolah : SD NEGERI 071057 HILIWETO  
 NPSN : 10258071  
 Nama Bangunan : Bangunan 1, Lantai 1 (Ruang Guru, Ruang Kepala Sekolah, Ruang Tata Usaha dan Ruang Keles 4B), Lantai 2 (Ruang Agama Kristen, Ruang Kelas 5B, Ruang Kelas 5A dan Ruang Kelas 4A)  
 NUP (No Urut Perolehan) : 1 (Satu)  
 Alamat : Jl. Merdeka No.40 Hiliweto Gido Kabupaten Nias  
 Kabupaten/Kota : Kabupaten Nias Provinsi : Sumatera Utara  
 Koordinat :  
 Lues Bangunan : 234 m2 Jumlah Lantai : 2

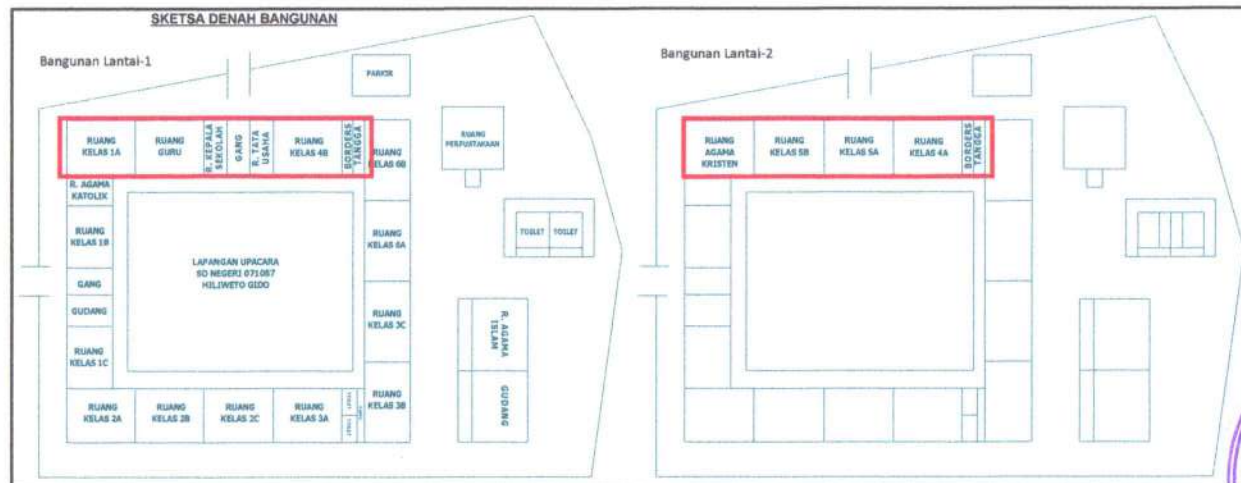
KESIMPULAN TINGKAT KERUSAKAN MASSA BANGUNAN / RUANGAN = Rusak Ringan

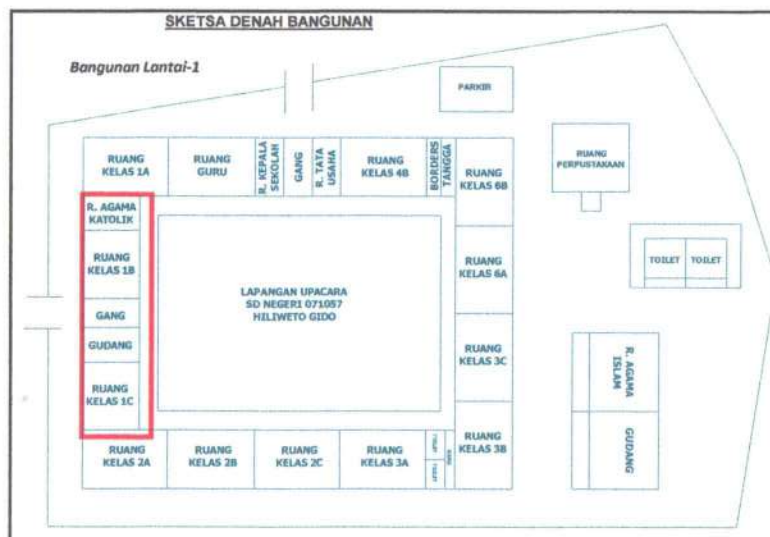
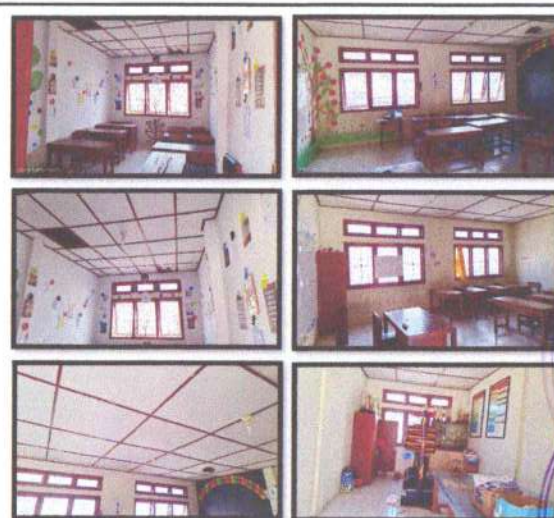
KESIMPULAN TINGKAT KERUSAKAN MASSA BANGUNAN / RUANGAN = Rusak Ringan

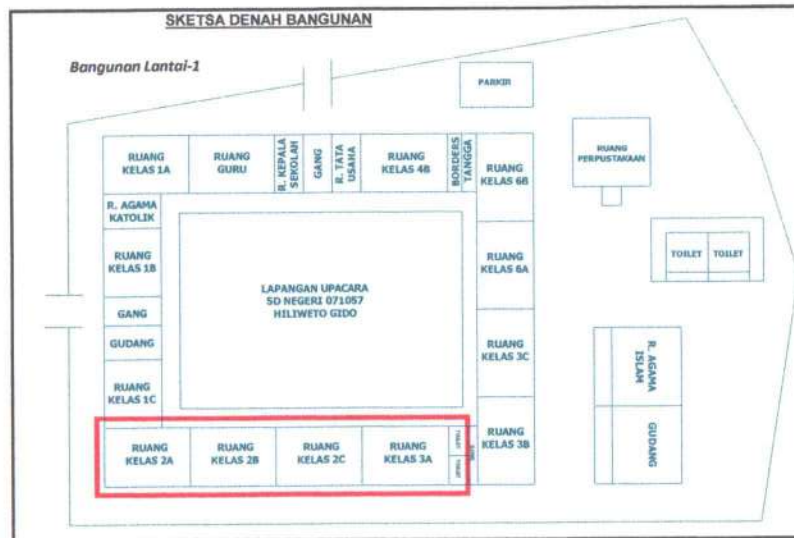
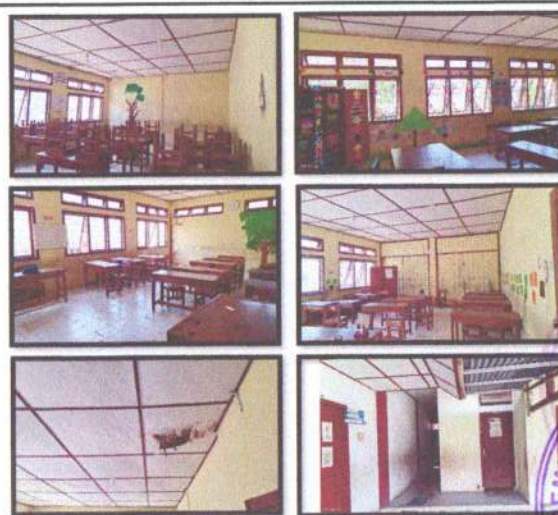
KESIMPULAN TINGKAT KERUSAKAN  
 MASSA BANGUNAN / RUANGAN = **Rusak Ringan**

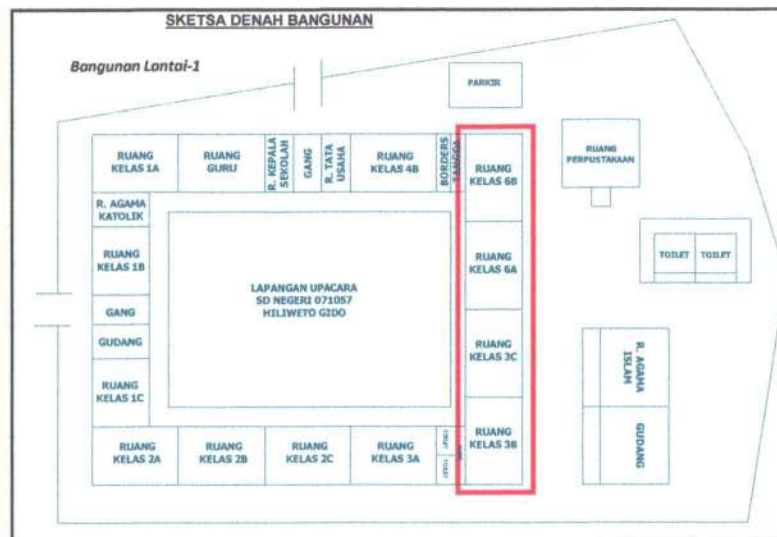
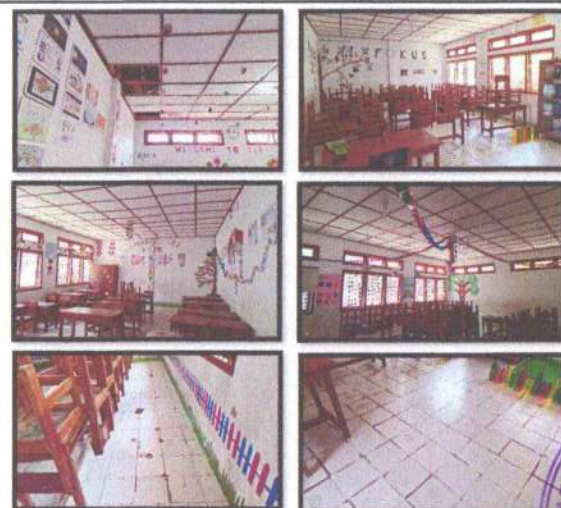
KESIMPULAN TINGKAT KERUSAKAN  
MASSA BANGUNAN / RUANGAN = **Rusak Ringan**

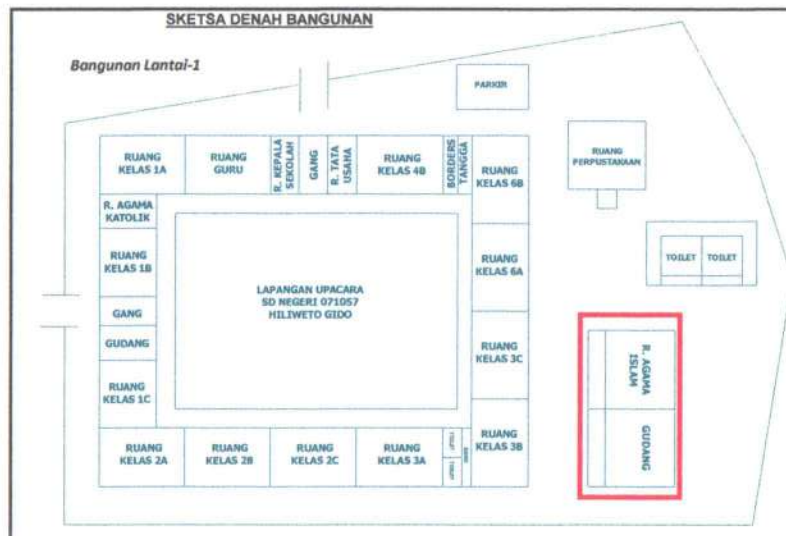
KESIMPULAN TINGKAT KERUSAKAN MASSA BANGUNAN / RUANGAN = **Rusak Ringan**

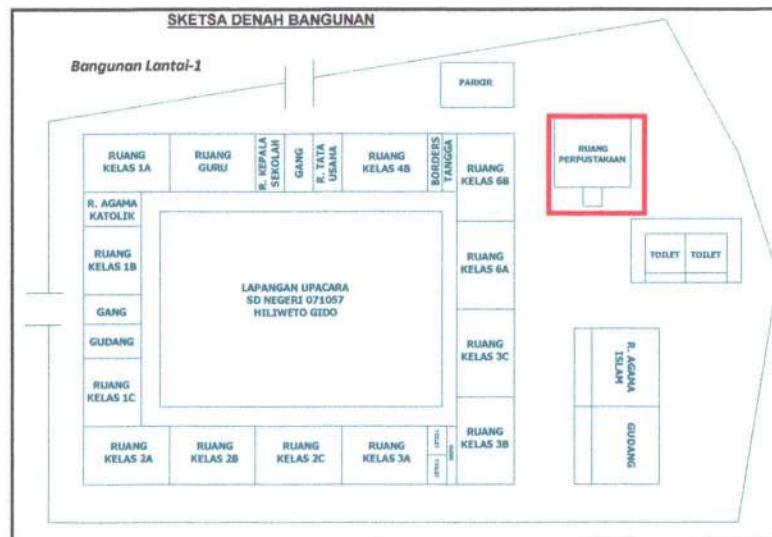
KESIMPULAN TINGKAT KERUSAKAN  
 MASSA BANGUNAN / RUANGAN = **Rusak Ringan**

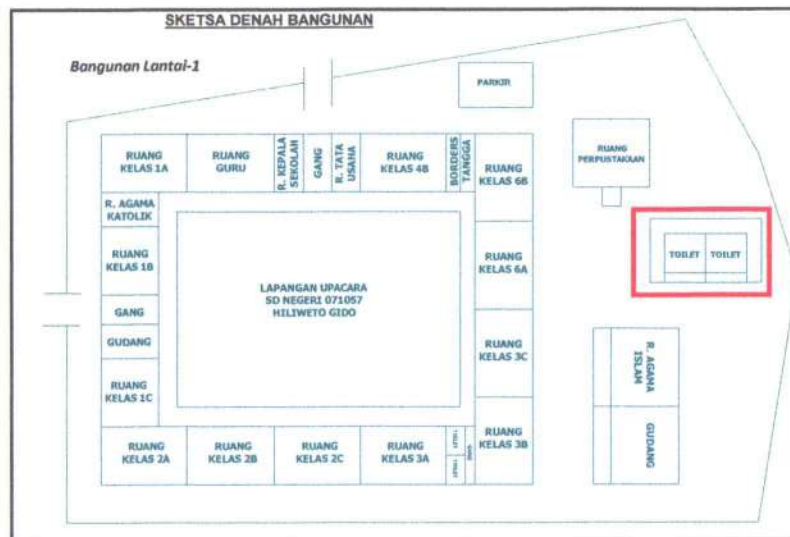
KESIMPULAN TINGKAT KERUSAKAN MASSA BANGUNAN / RUANGAN = Rusak Ringan
