LIGALITAS TEMPAT BANGUNAN GEDUNG (Kerusakan)

KELENGKAPAN BERKAS PROPOSAL
TK DHARMA WANITA KAPUNG 2
DESA KAPUNG KECAMATAN TANGGUNG HARJO
KAB GROBOGAN

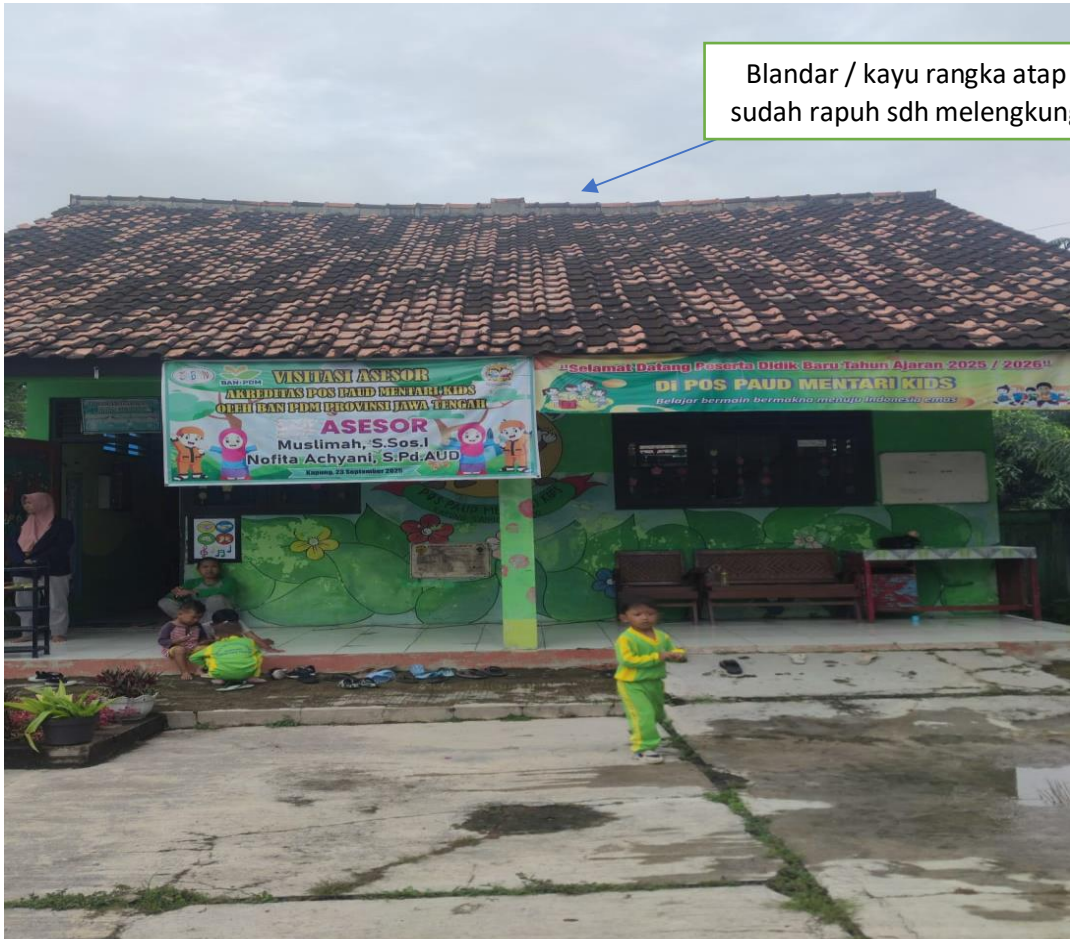
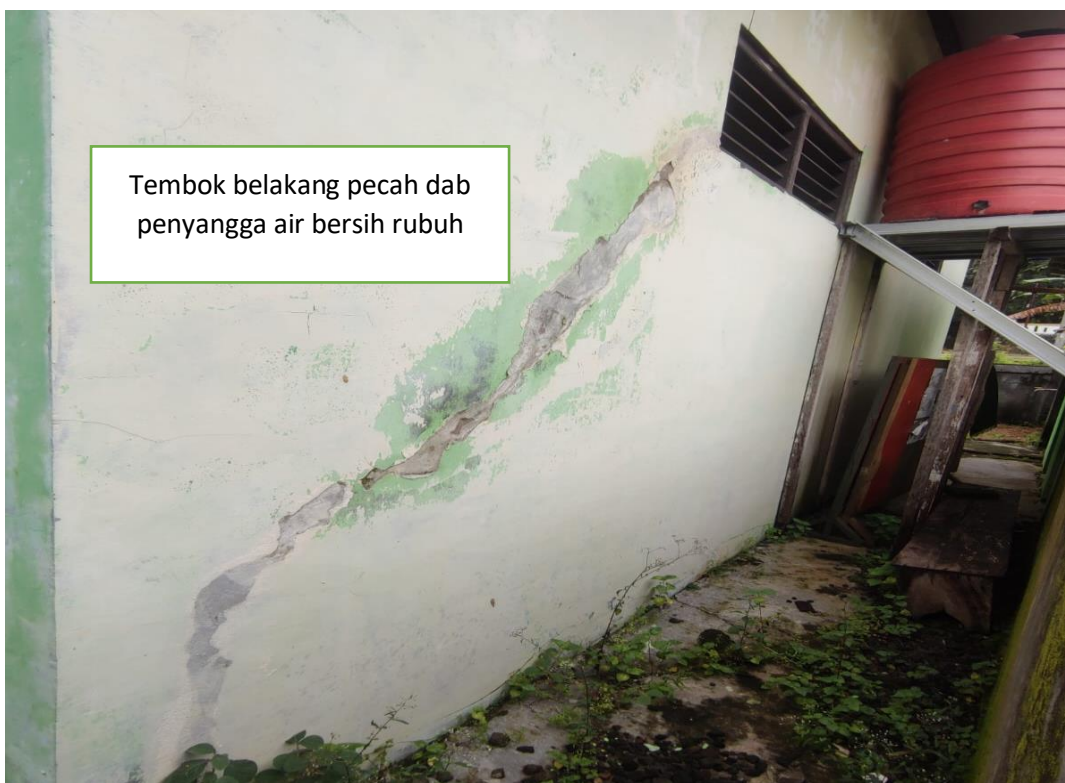
1. Gedung Tampak Depan

Lantai ruang kelas rusak pecah

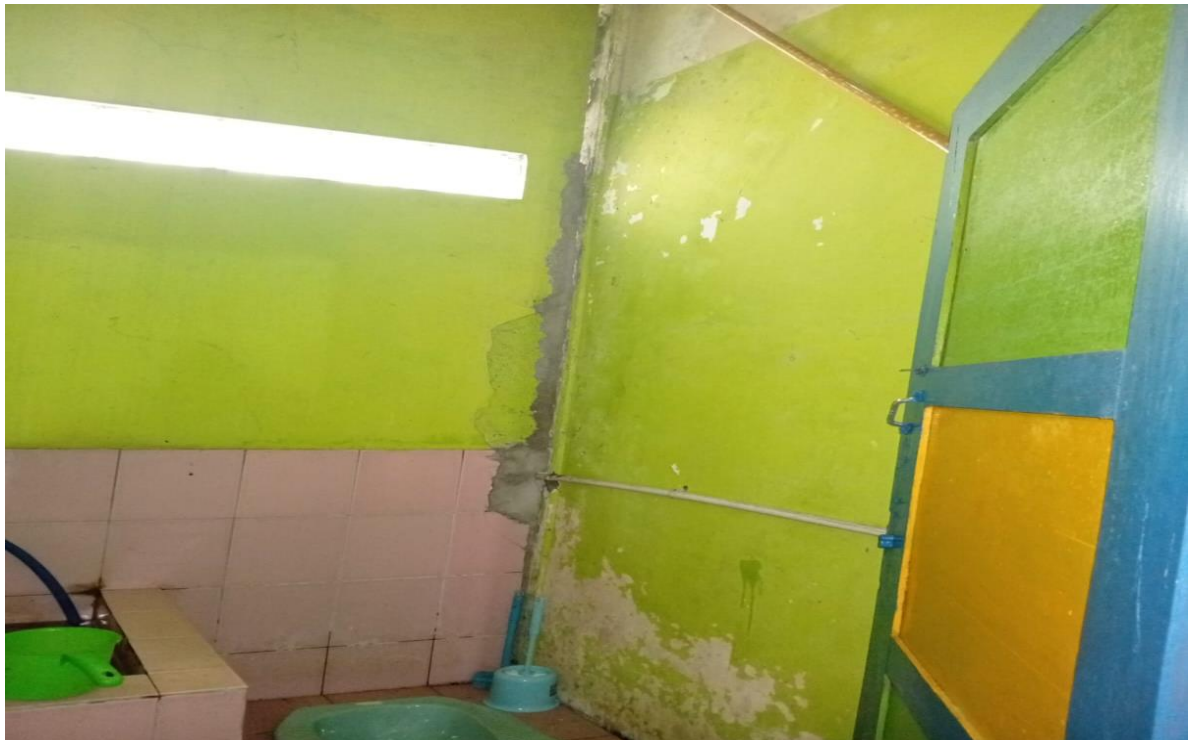
3. Tampak Dalam / Samping Kiri (terpakai Kamar kecil (Toilet) dan Ruang KS/Guru)

Keadaan Atap kamar kecil / toilet yang bocor rapuh

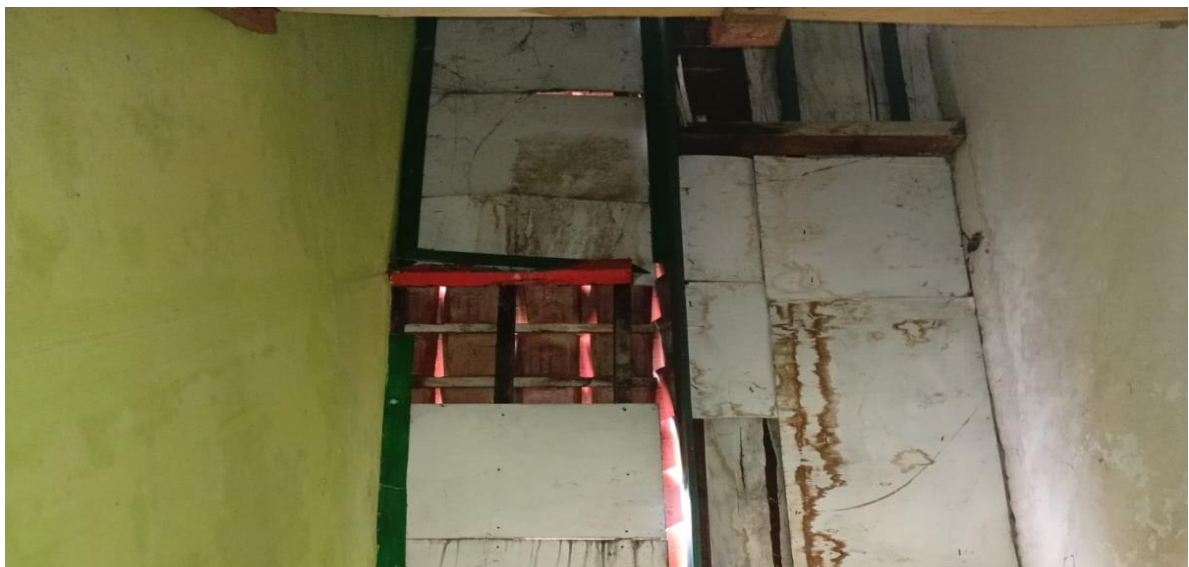
Dokumentasi Foto keadaan Atap Lantai yang pecah2 direkatkan lagi dengan lem
