FORMULIR PENILAIAN KERUSAKAN BANGUNAN

Nama Sekolah : KOBER HARAPAN BANGSA
 NPSN : 69992559
 Nama Bangunan : Rehabilitasi Ruang Belajar
 NUP (No Urut Perolehan) :
 Alamat : Alamat Dusun Nanggerang Rt 01 Rw 01 Desa Nanjungwangi kecamatan Surian
 Kabupaten/Kota : Sumedang Provinsi Jawa Barat
 Koordinat : *Lintang -6 602502'* *Bujur -107 894867'*
 Luas Bangunan : 24 m2

Nama Sekolah : KOBER HARAPAN BANGSA
 NPSN : 69992559
 Nama Bangunan : Rehabilitasi Toilet / Jamban
 NUP (No Urut Perolehan) :
 Alamat : Alamat Dusun Nanggerang Rt 01 Rw 01 Desa Nanjungwangi kecamatan Sunan
 Kabupaten/Kota : Sumedang Provinsi Jawa Barat
 Koordinat : *Lintang -6.802502° Bujur -107.894867°*
 Luas Bangunan : 2.25 m2

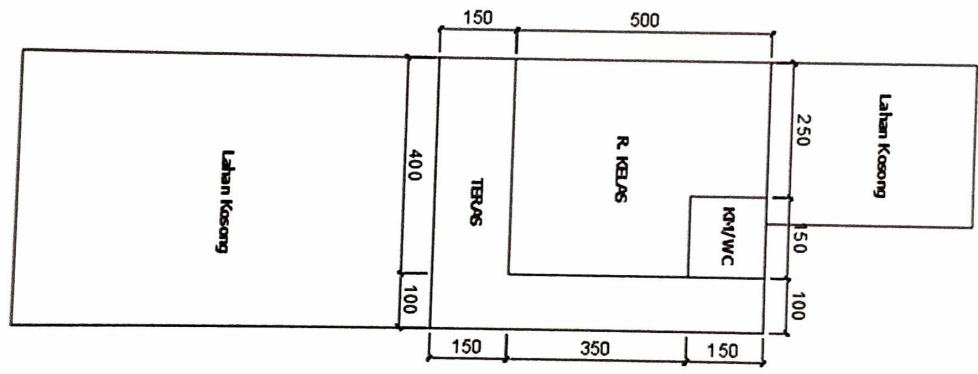
SKETSA DENAH BANGUNAN

KESIMPULAN TINGKAT KERUSAKAN MASSA BANGUNAN / RUANGAN = Rusak Berat

Lokasi Pekerjaan yang di Blok Biru

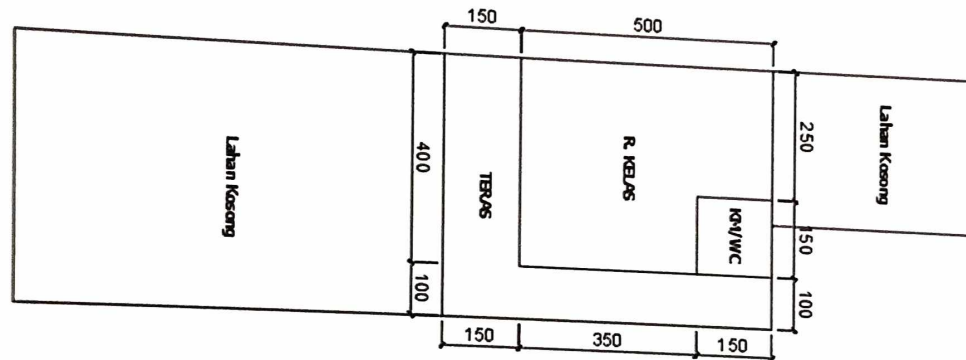
SKETSA DENAH BANGUNAN

KESIMPULAN TINGKAT KERUSAKAN MASSA BANGUNAN / RUANGAN = Rusak Berat
