# KONDISI RUANG SDI MEROMBOK

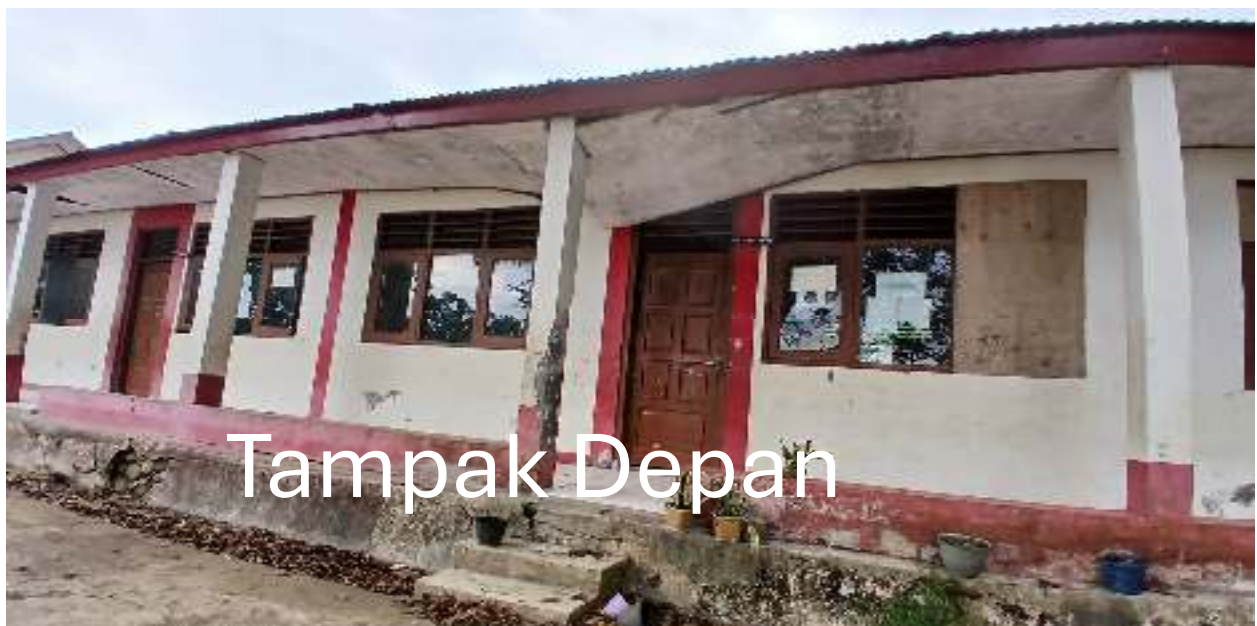
Tampak Depan

**Ket. Bangunan tahun 1974 Sudah rehab berulang kali  
Struktur tembok,kosen .Jendela dan plafon sudah  
Rusak berat.**

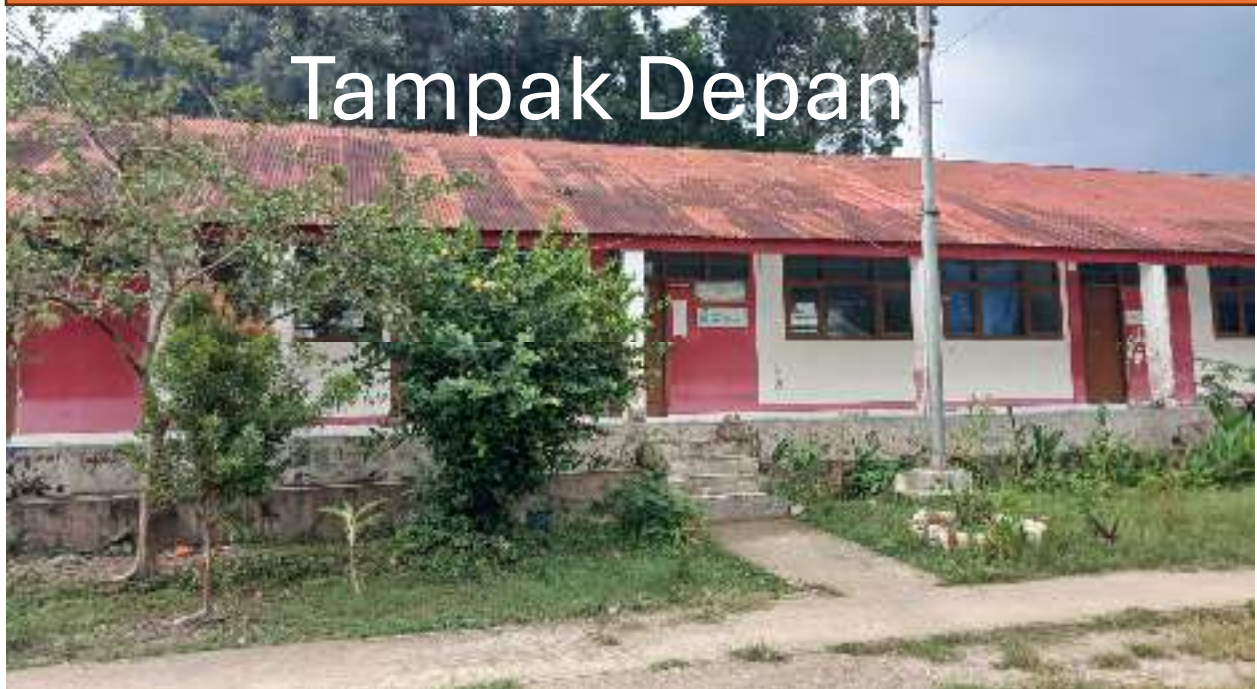
Tampak Depan

- 1. Kosen dan Jendela sudah lapuk Sebagian**
