FORMULIR PENILAIAN KERUSAKAN BANGUNAN

Nama Sekolah : SD Pagedongan

Nama Bangunan : 3 Ruang Kelas + Mushola

Alamat : Kp. Pagedongan Ds. Sukamanah Kecamatan Baros

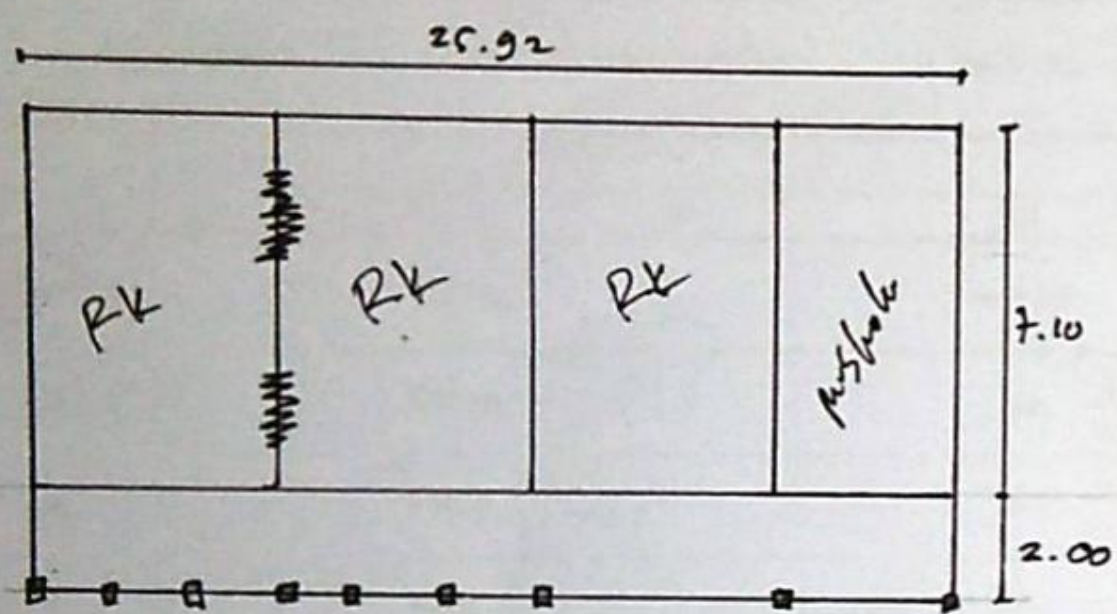
# SKETSA DENAH BANGUNAN

- Atap. Kemungkinan longsor.
- Plafond. Gembukan (dipengaruhi/dipukul seribu)
- Koneksi. Gores
