**PEMERINTAH KABUPATEN BIMA**  
**DINAS PENDIDIKAN, KEBUDAYAAN, PEMUDA DAN OLAH RAGA**

**IDENTIFIKASI  
DAN  
VERIFIKASI KERUSAKAN SEKOLAH**

| Nama Sekolah | : | SMP NEGERI 6 DONGGO SATAP |

**TAHUN**  
**2021**

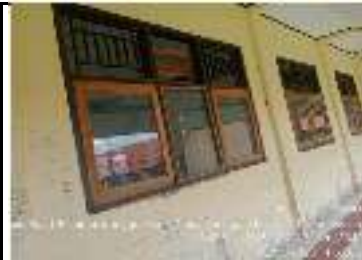
3. TAMPAK SAMPING KIRI RUANG

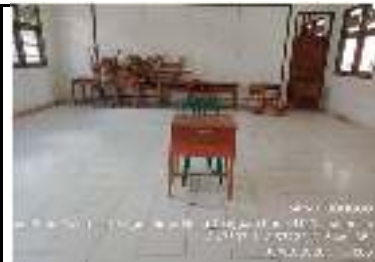
6. TAMPAK BELAKANG DALAM RUANG

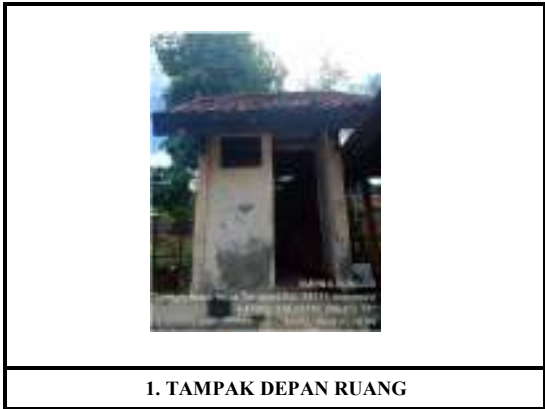
**1. TAMPAK DEPAN RUANG**

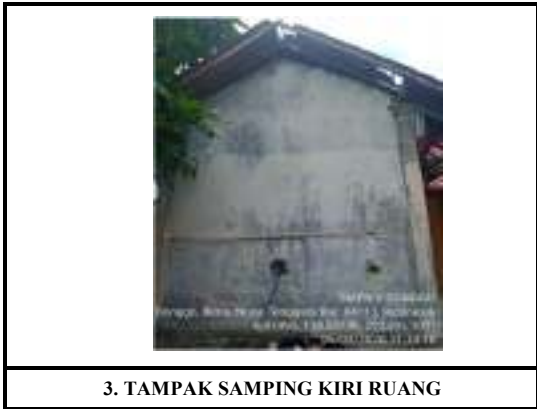
**3. TAMPAK SAMPING KIRI RUANG**

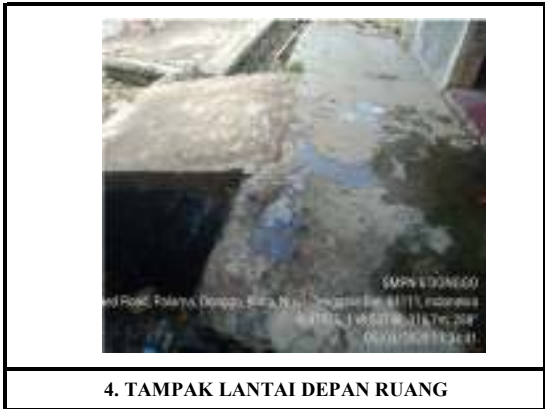
**4. TAMPAK LANTAI DEPAN RUANG**

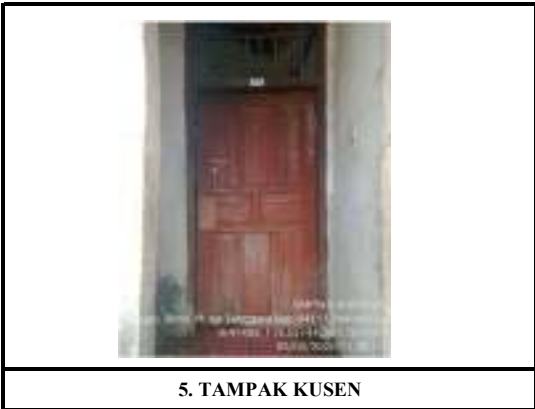
**5. TAMPAK KUSEN**

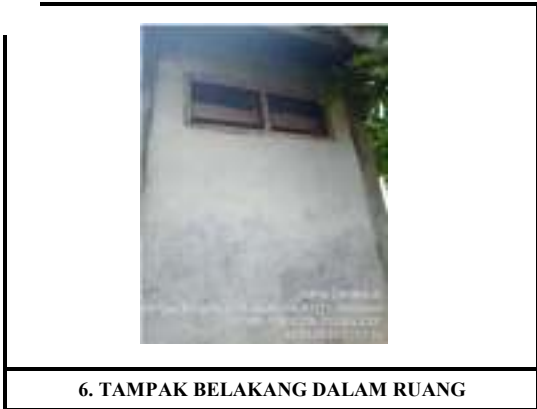
**6. TAMPAK BELAKANG DALAM RUANG**

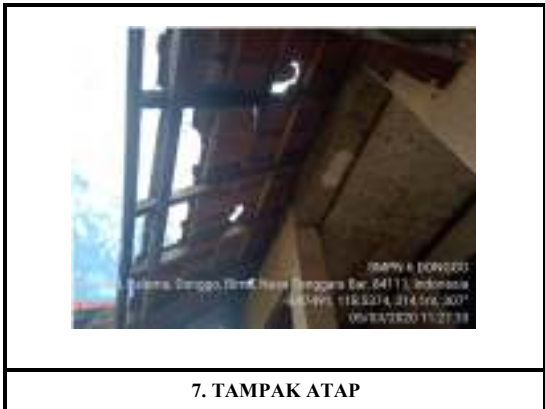
| No | Komponen | Sub Komponen | Satuan | Jumlah | KLASIFIKASI KERUSAKAN | | | | | | | | | | TINGKAT KERUSAKAN | | |
|---|---|---|---|---|---|---|---|---|---|---|---|---|---|---|---|---|---|
| 3 | ATAP | | % | | 0% | 0,00 | 0% | 0,00 | 0% | 0,00 | 60% | 0,48 | 0% | 0,00 | 48,00% | Rusak Berat | |

**7. TAMPAK ATAP**

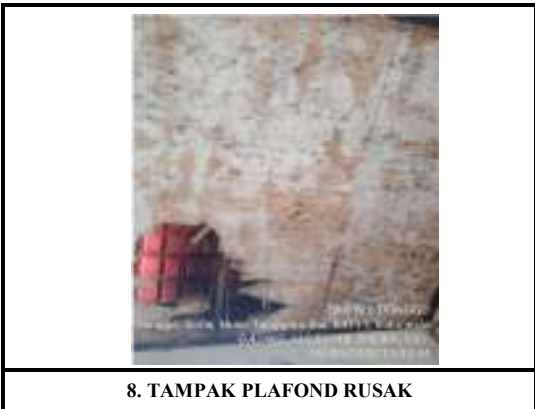
**8. TAMPAK PLAFOND RUSAK**

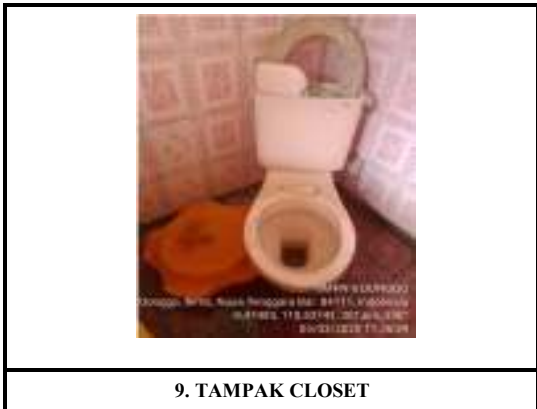
**9. TAMPAK CLOSET**
