# KONDISI RUANG SDI MEROMBOK

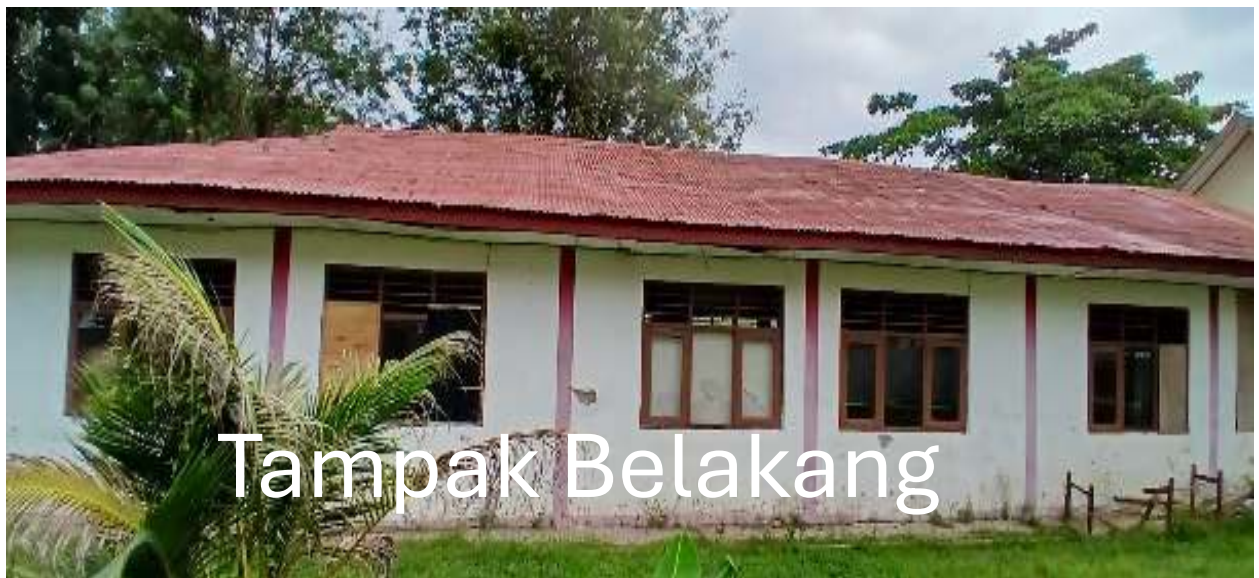
Tampak Belakang

**Ket. Bangunan tahun 1974 Sudah rehab berulang kali  
Struktur tembok,kosen .Jendela dan plafon sudah  
Rusak berat.**
